MONITORING BOVENWATER 2003
- CONCEPT -

GEMEENTE LELYSTAD

WATERSCHAP ZUIDERZEELAND

19 december 2003

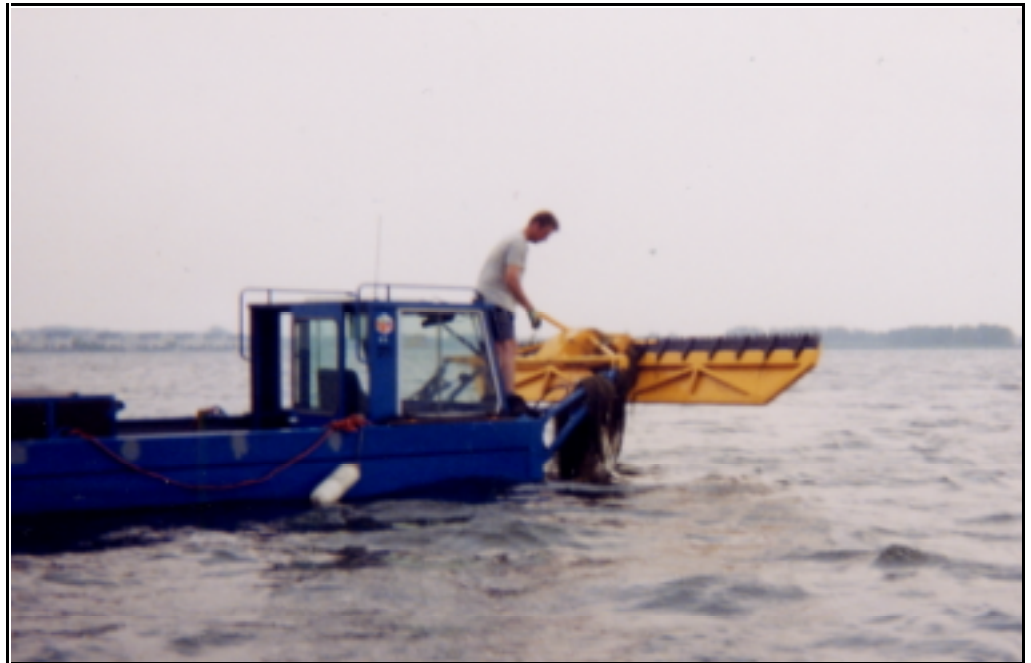
Foto 4.1

De maaiboot. De messen zijn boven water gehaald om schoon gemaakt te worden.

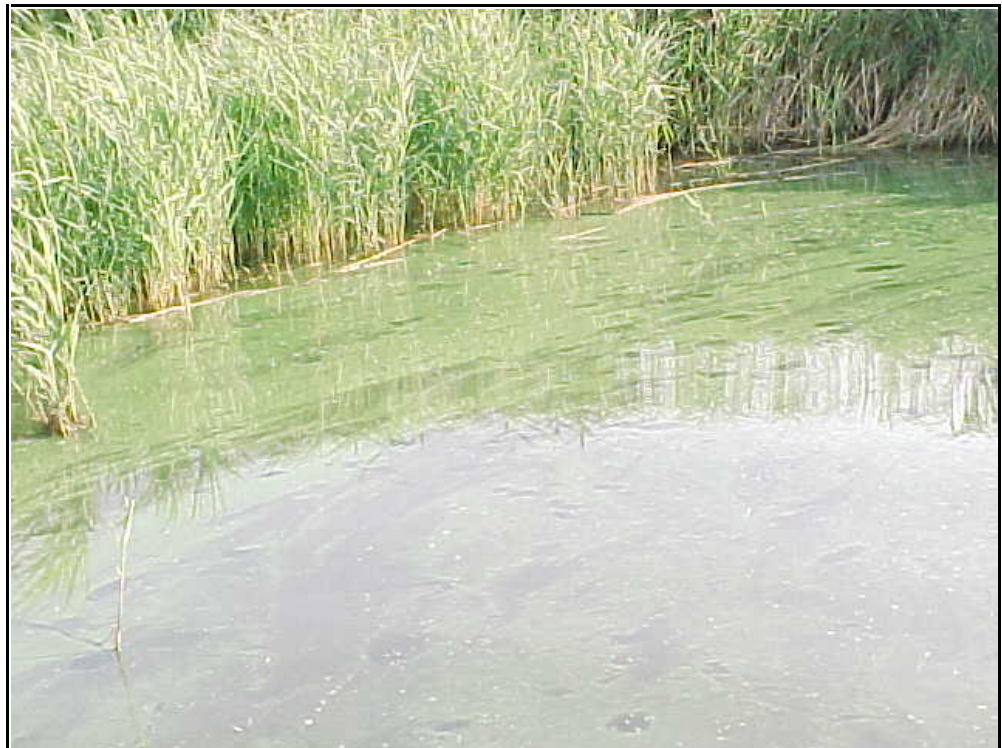
Foto 2.2

Blauwalgen langs de oever van de Knardijk-zijde.

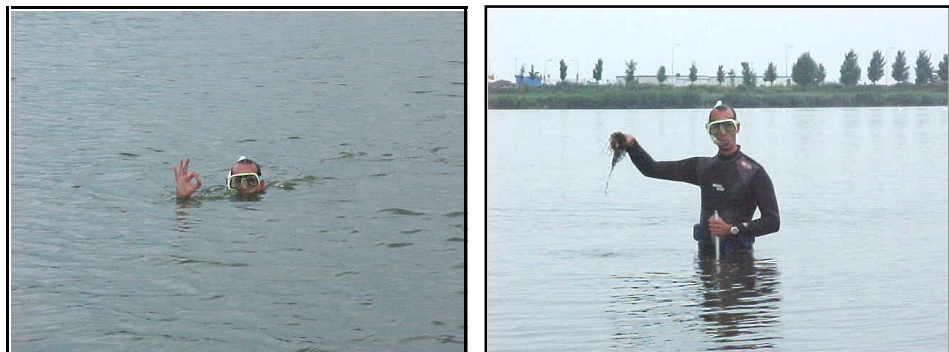
Foto 4.4

Vegetatie-opnamen in de praktijk

Er is zoveel mogelijk getracht op dezelfde locaties te bemonsteren aan de hand van de kaart met monsterlocaties (van bijlage 4). Met een motorbootje van de gemeente Lelystad werd naar de monsterlocatie gevaren waar het anker werd neergelaten om afdrijving te voorkomen. Ter plaatse van de motorboot werden verschillende steekproeven snorkelend uitgevoerd naar de aanwezigheid van waterplanten. Op die manier is de bedekkingsgraad van de waterplanten ingeschat. De verschillende soorten werden gedetermineerd en de lengte werd bepaald. Vanaf 12 juni is het doorzicht per monsterlocatie bepaald met behulp van een meetstok (in plaats van een secchi-schijf).

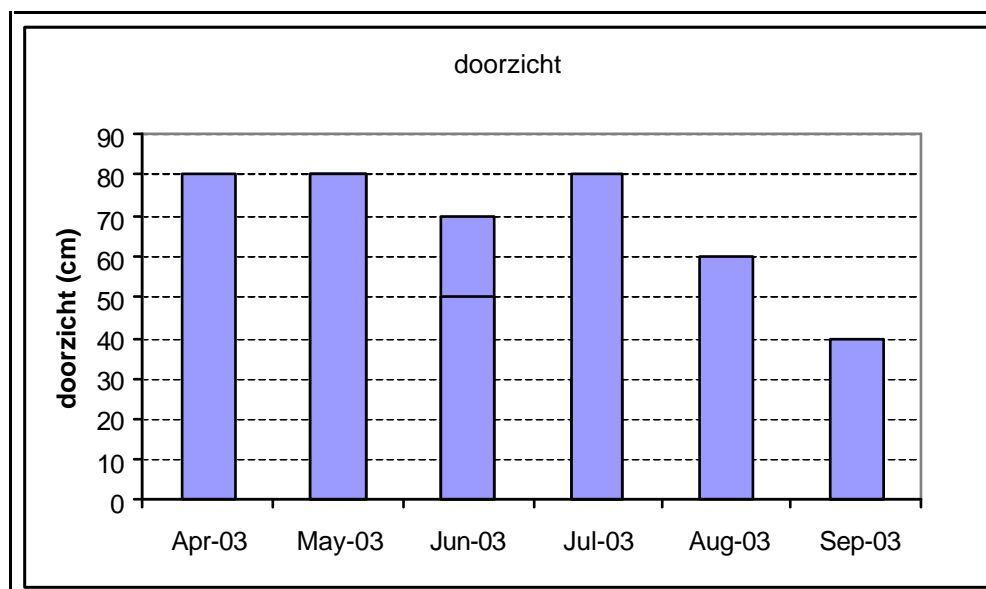
Figuur 5.5

Eén van de onderdelen die hierin wordt meegenomen is het doorzicht, zie Figuur 5.5. In de maanden april en mei was het doorzicht bij het Surfstrand groter dan de opgegeven 80 cm. In de loop van de zomer neemt het doorzicht af tot 40 cm.

Doorzicht in zomer 2003 bij het surfstrand in het Bovenwater

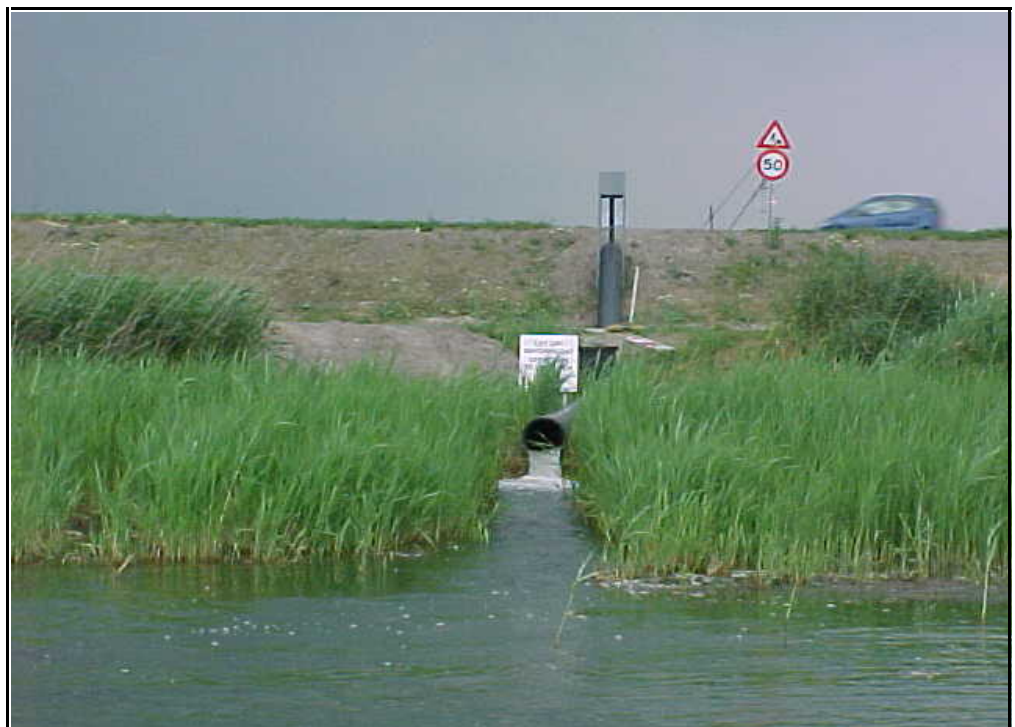
Foto 6.6

In de periode april/mei is er nog water ingelaten vanuit de Lage Dwarsvaart. Daarna is een tijdelijke hevelconstructie (zie Foto 6.6) op de Houtribweg geplaatst. Via de hevel kan water vanuit het Markermeer worden ingelaten. Dit water bevat gemiddeld minder nutriënten dan het water van de Lage Dwarsvaart.

Tijdelijke hevelconstructie op de Houtribdijk om water in te laten vanuit het Markermeer

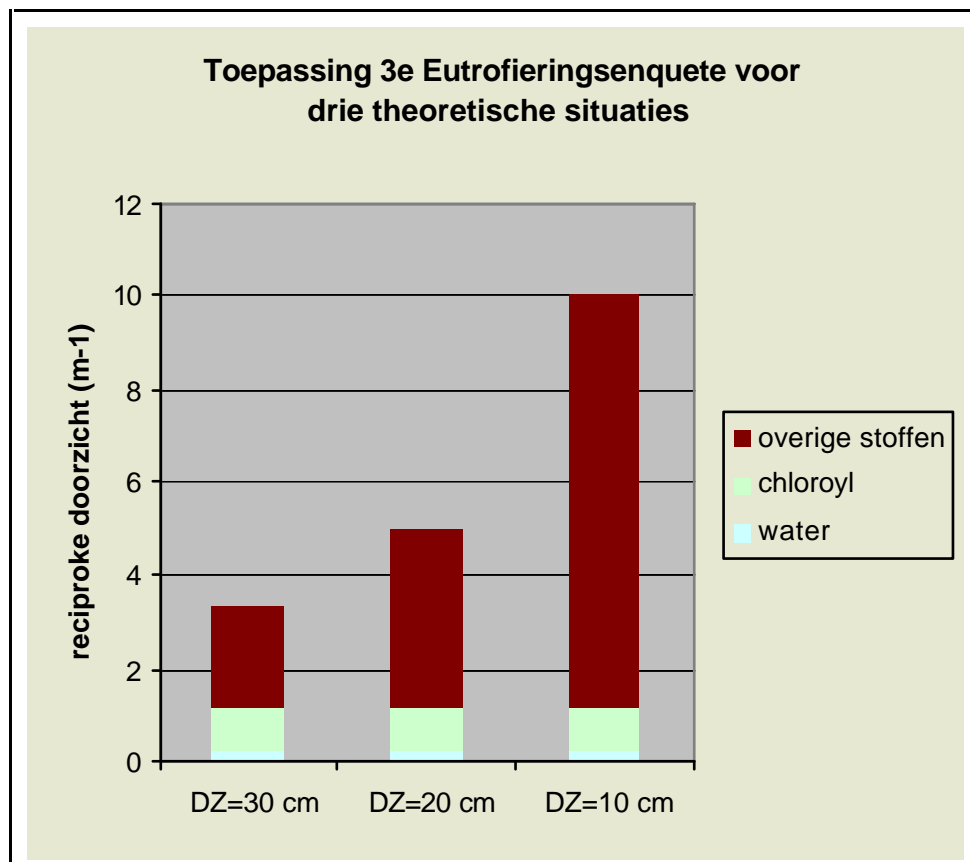
Figuur 7.19

Toepassing 3e eutrofiëringsenquête voor drie theoretische situaties

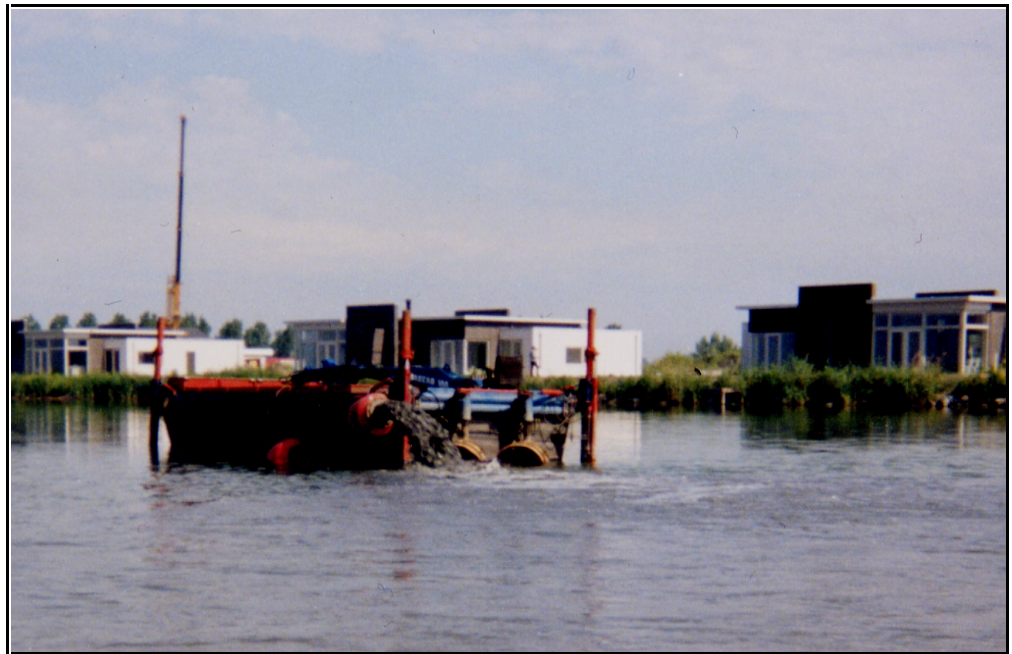
Foto 8.7

De baggerwerkzaamheden. Duidelijk is te zien dat een grote hoeveelheid opgezogen bagger teruggestort wordt in het meer.
