Te verwachten overlast waterplanten IJsselmeergebied

Op basis van brieven, rapporten en onderzoekgegevens

**WATERRECREATIE
ADVIES BV**

Lelystad, augustus 2017

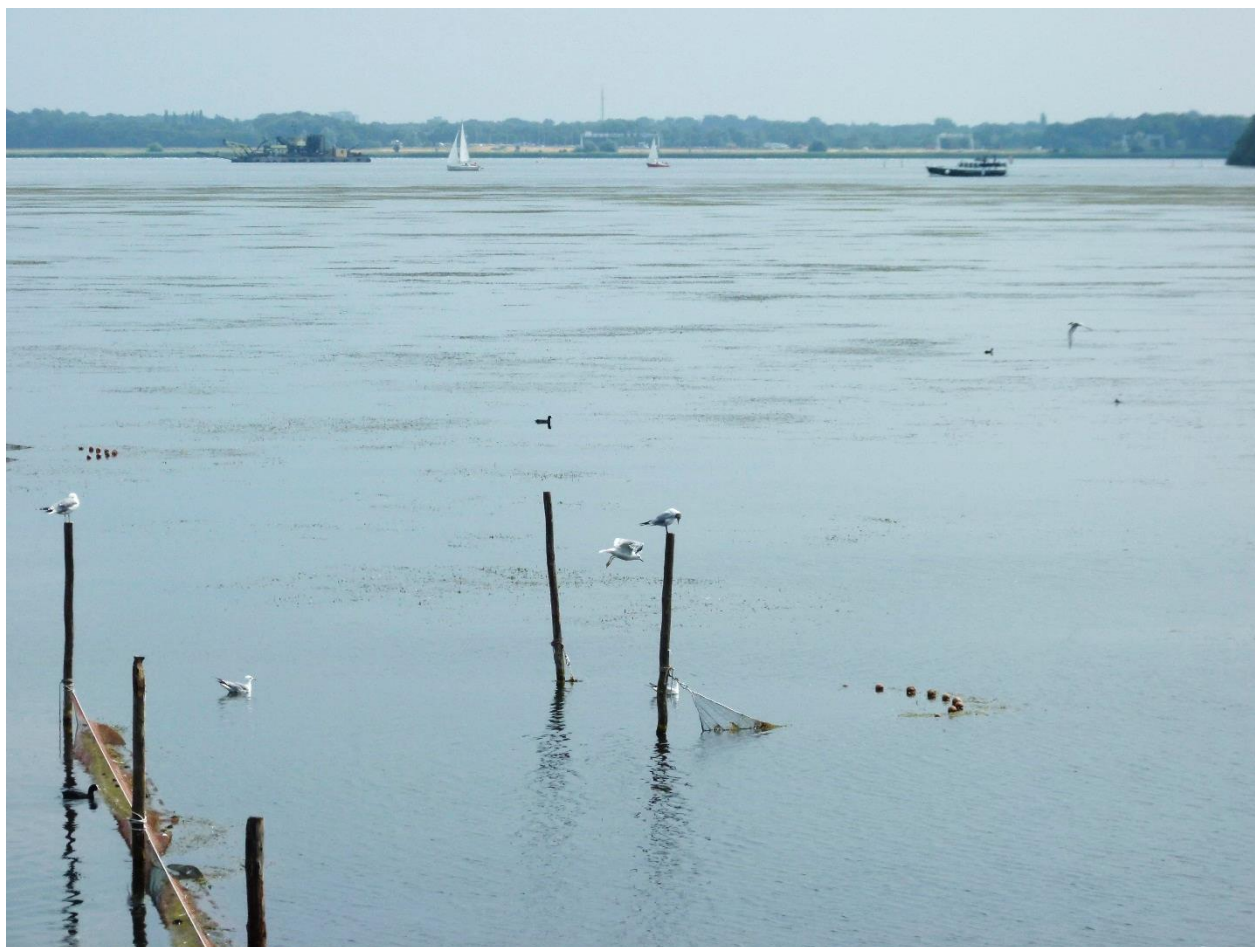
Foto voorpagina: Uitzicht bij de Hollandse brug vanaf Almere richting Naarden

De waterplanten zorgen voor een zonering. Als er niet gemaaid wordt, zijn grote delen onbevaarbaar en daarmee onbruikbaar. Op bovenstaande afbeelding staat het gebied aangegeven dat in 2017 door de Coöperatie Gastvrije Randmeren in het Gooimeer tussen Almere, Naarden en Huizen is gemaaid³⁰. Op de foto op de voorkant van dit rapport kunt u zien hoe dit gebied er voor het maaien uitzag.

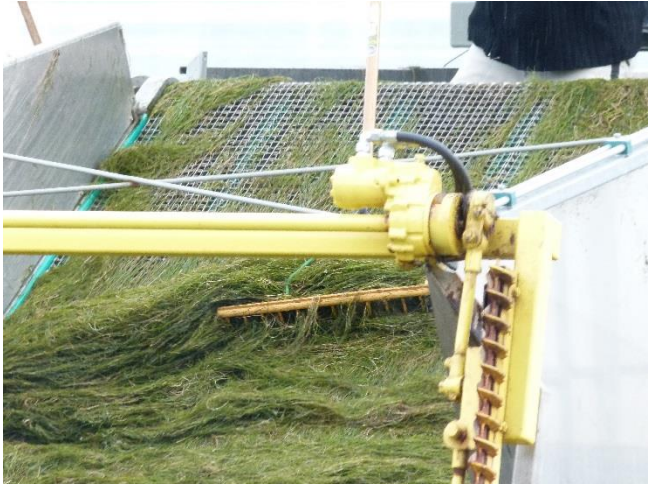
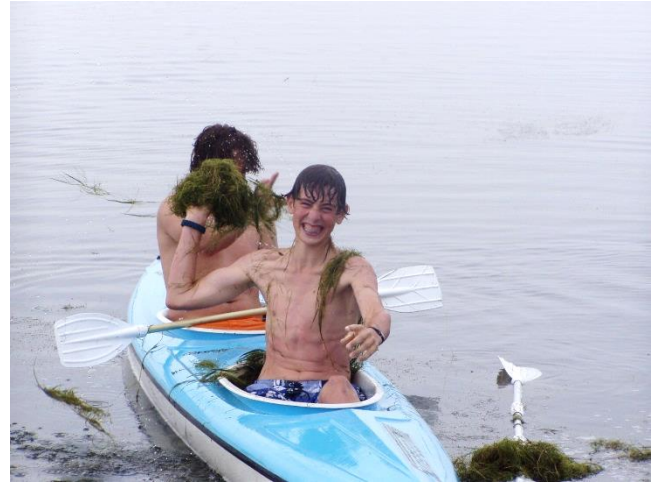
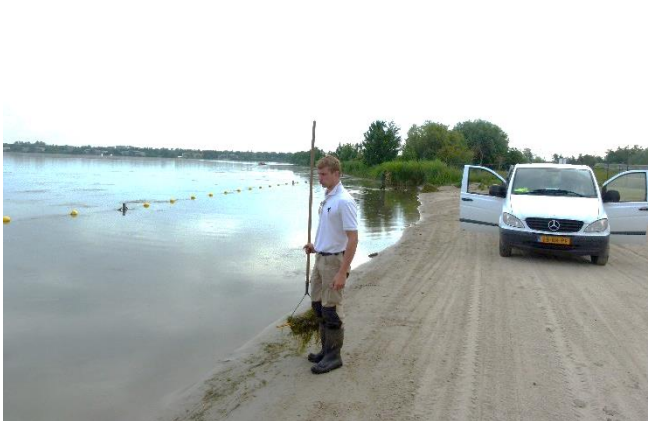
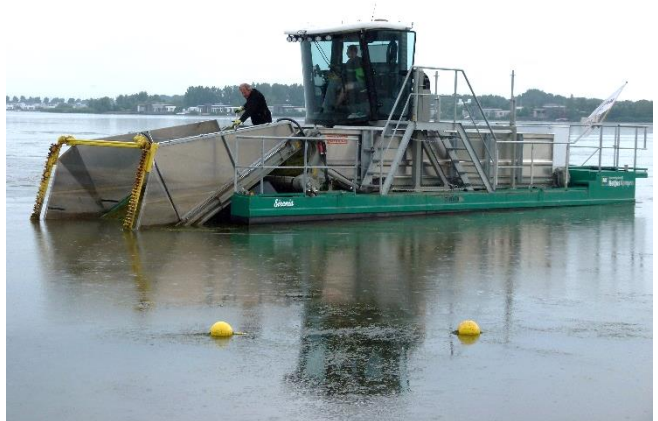
Het maaien van waterplanten (tenger fonteinkruid) en het schoonhouden van het strand in het Bovenwater in Lelystad in 2016. De foto met de kano in het Bovenwater is genomen in 2005.

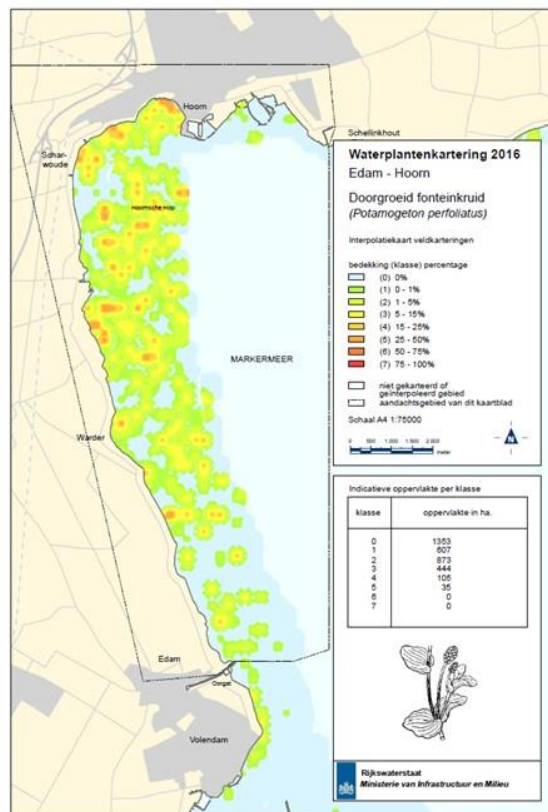
Kartering Doorgroei fonteinruid tussen Hoorn en Edam-Volendam 2013 - 2016

In bovenstaande tabel is ontwikkeling tussen 2013 en 2016 te zien. Uit de kaarten blijkt dat de gele kleur in het algemeen en de rode kleur bij Hoorn vaker voor komt.

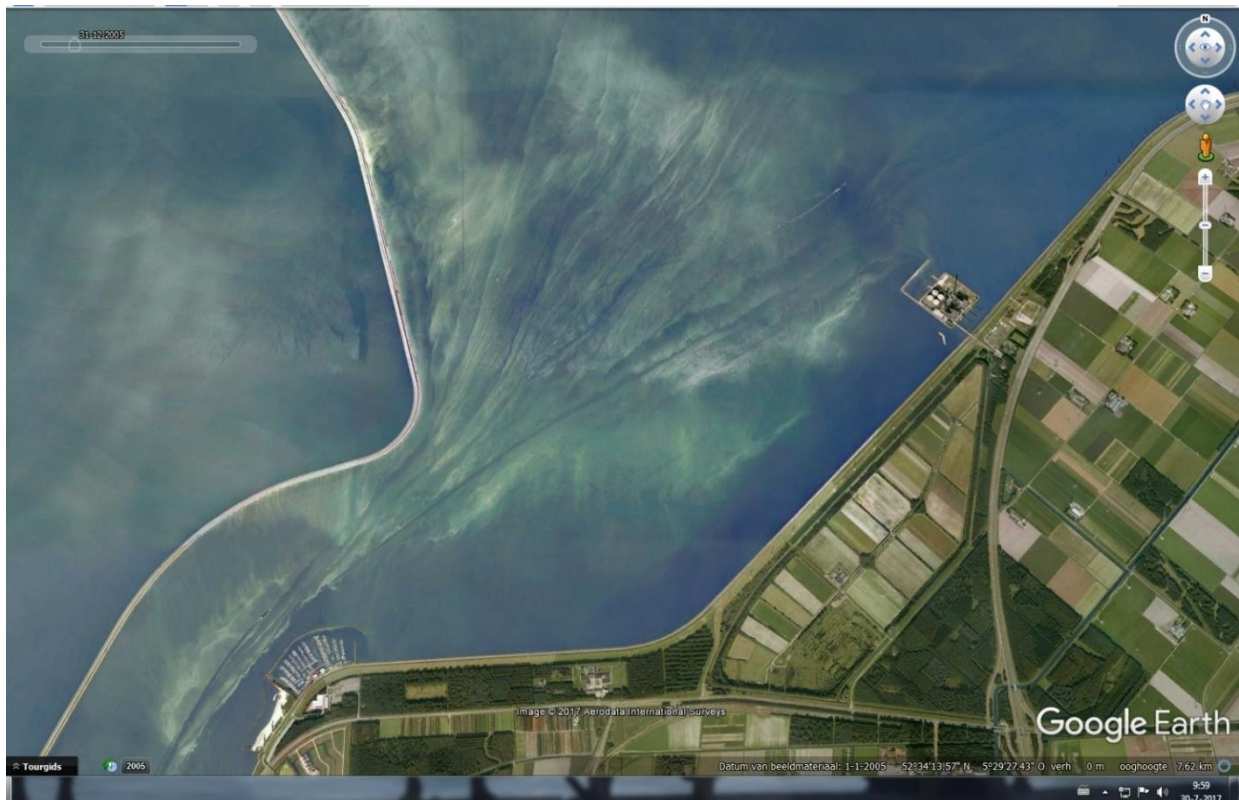
Vrachtschepen trekken een spoor door bloeiende algen bij Lelystad (opname 2005)

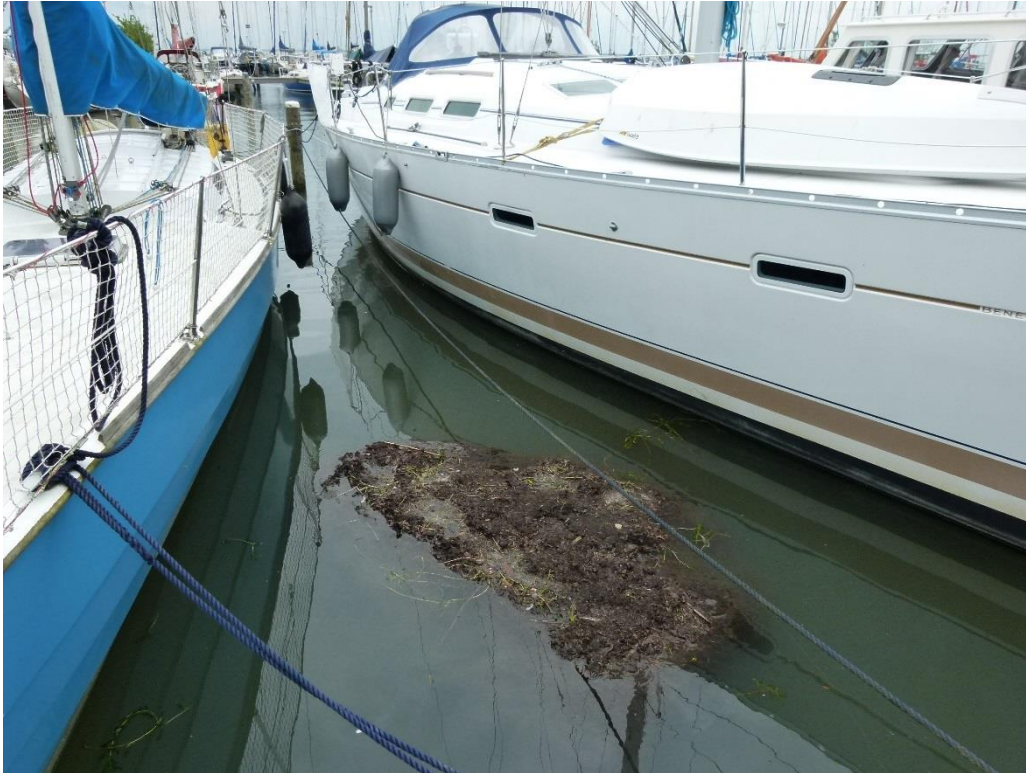
Opdrijvend veen in de haven van Uitdam na ophoging van de oever, 2012

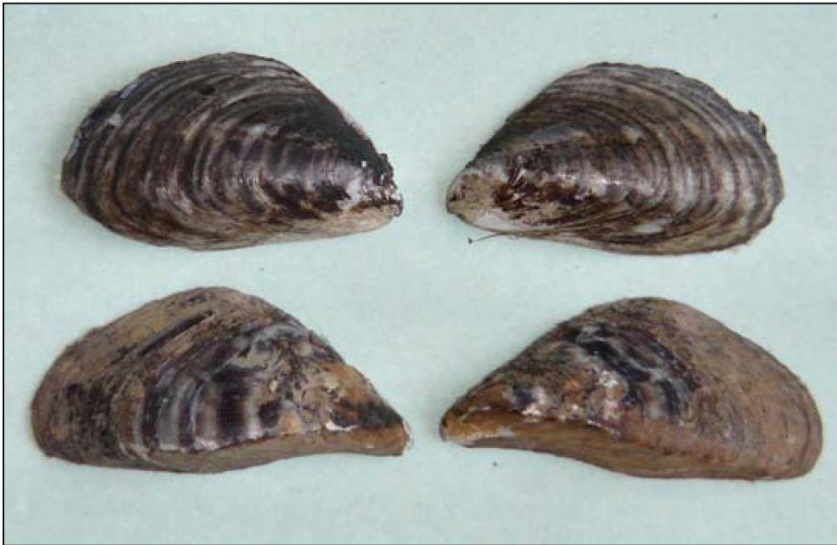
In uiterlijk en afmetingen zijn de verschillen tussen de driehoeksmossel en de quaggamossel niet groot.

*Afbeelding:
driehoeksmossel boven,
quaggamossel onder*

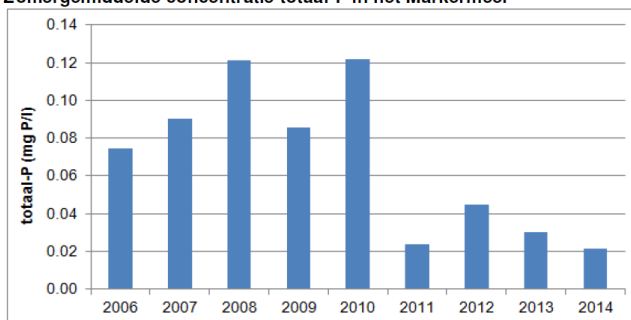
Zomergemiddelde concentratie totaal-P in het Markermeer

Uit een van de grafieken blijkt dat het fosfaatgehalte in het water van het Markermeer aan het dalen is. Als reden wordt gewezen op een toename van de driehoeksmossel en de quaggamossel.

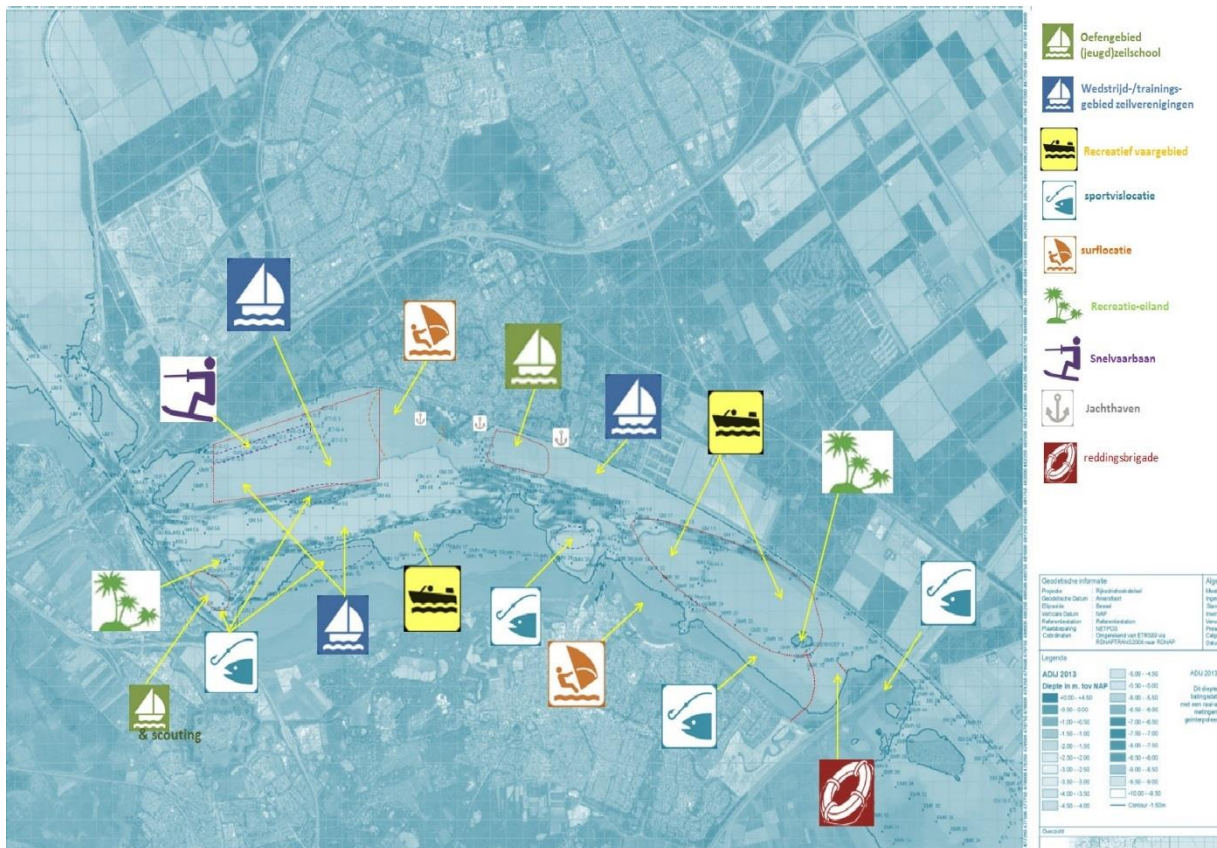
Zoneringskaart van het Gooimeer met de gebieden waar de verschillende vormen van waterrecreatie (zouden moeten) worden beoefend.³¹

Op de Gebruikerskaarten van de Coöperatie Gastvrije Randmeren staat aangegeven waar je in het Gooimeer op basis van de afgesproken zonering zou moeten kunnen varen. Volgens de website “is in een skigebied niet de hele berg beschikbaar om te skiën. Er zijn natuurzones en skipistes”. Als je de oppervlaktes vergelijkt is de balans zoek.

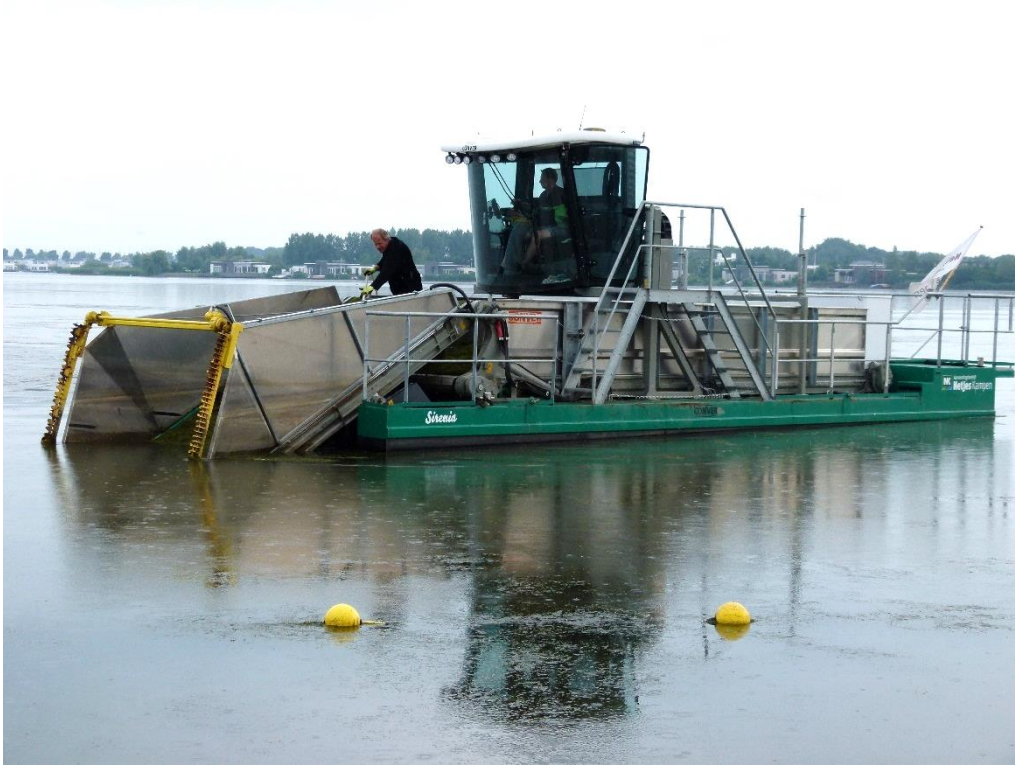
1. Maaiboten die de afgesneden waterplanten via een lopende band of een grijper aan boord nemen en later afvoeren (binnenwater Lelystad en Almere)

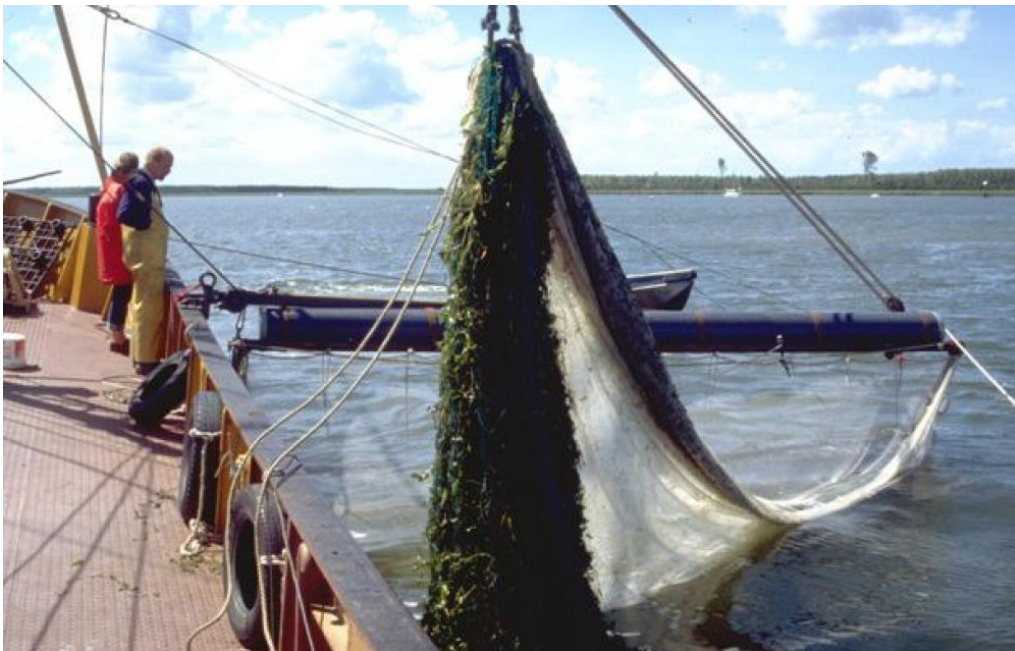
2. Maaien door beroepsvissers met een 'maaikor' in combinatie met een visnet (Randmeren en Markermeer)

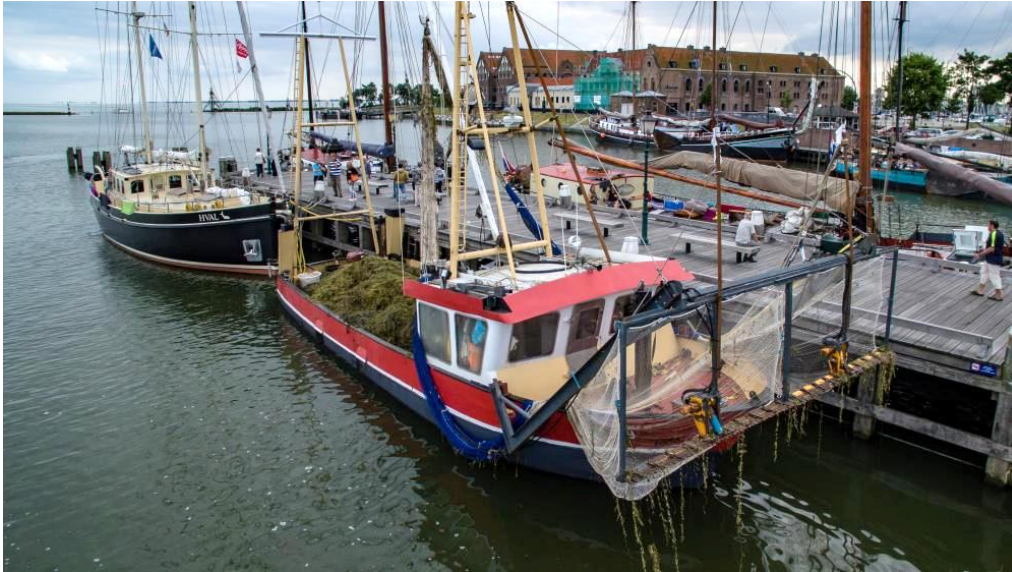
3. Maaien waterplanten door beroepsvissers bij Hoorn
